Ochrona odgromowa obiektów infrastruktury krytycznej – zagrożenie piorunowe jednostek ratowniczo- gaśniczych Straży Pożarnej

dr inż. Mirosław Zielenkiewicz

RST Sp. z o.o.

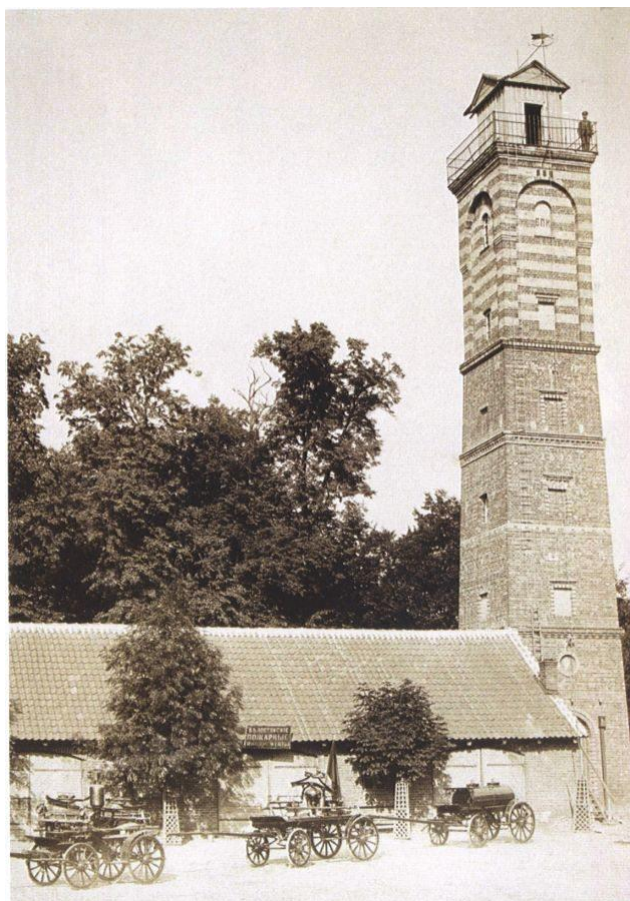
Fot. 1. Archiwalne zdjęcie wieży obserwacyjnej straży pożarnej z roku 1891 znajdującej się aktualnie przy ul. Warszawskiej 3 w Białymstoku z niezachowaną do dzisiaj drewnianą czatownią na szczycie, która spłonęła po uderzeniu pioruna na przełomie wieków XIX. i XX.
Fot. ze zbiorów Muzeum Podlaskiego w Białymstoku

Sięgając do doniesień medialnych możemy z łatwością znaleźć informacje o przypadkach bezpośrednich wyładowań atmosferycznych w budynek straży pożarnej. Nie są to zdarzenia częste, ale występują. Na terenie naszego Podlasia znany jest przypadek trafienia pioruna w 21-metrową strażacką wieżę obserwacyjno-sygnalizacyjną (na zdjęciu) wzniesioną z cegły w 1891 roku w centrum Białegostoku na posesji budynku mieszczącego Urząd Policyjny i Miejską Straż Ogniwą (obecnie na terenie Komendy Miejskiej Państwowej Straży Pożarnej). Wyładowanie miało miejsce prawdopodobnie na przełomie XIX i XX wieku, a w tamtym czasie wieża z pewnością była najwyższym w jej okolicy obiektem, w związku z czym była najbardziej też zagrożona na trafienie pioruna. Wiadomo, że piorun spowodował pożar drewnianej chatowni mieszczącej się na szczycie wieży, ale brak niestety doniesień o tym, czy uderzenie pioruna nie przyniosło uszczerbku na zdrowiu stróżującemu w niej funkcjonariuszowi Straży Ogniowej.

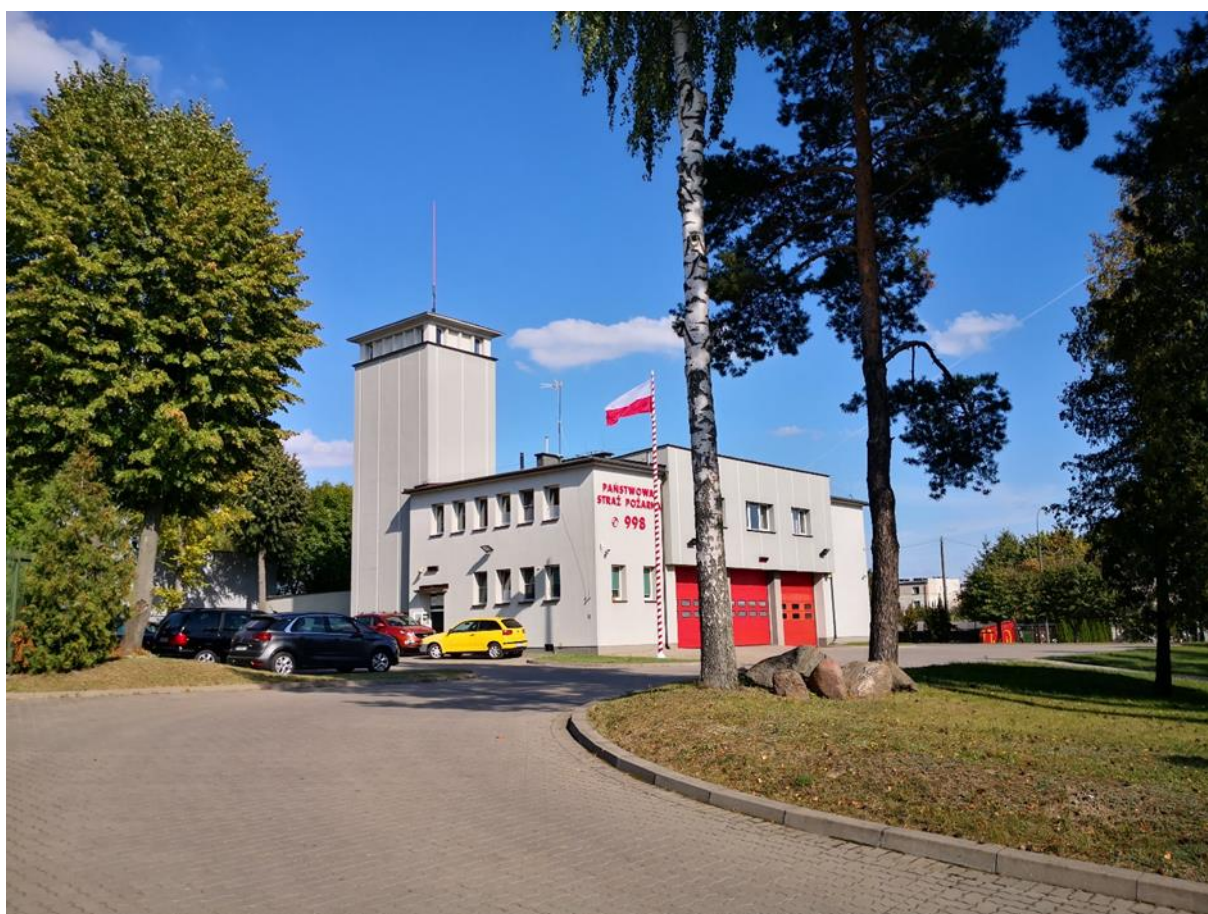
Fot. 2. Budynek Jednostki Ratowniczo-Gaśniczej nr 3 w Białymstoku we wrześniu 2019 r.
Zdjęcie: Mirosław Zielenkiewicz

Przyjrzyjmy się zatem uszkodzanemu obiektowi JRG nr 3 z punktu widzenia jego faktycznego zagrożenia piorunowego, potrzeby stosowania środków ochrony odgromowej oraz niezbędnej dla tego obiektu kategorii ochrony odgromowej. Na zamieszczonym zdjęciu obiektu (wykonanym we wrześniu 2019 r., więc ponad miesiąc po zdarzeniu) widać, iż jego najwyższymi punktami są wierzchołki anten. Dominującą nad obiektem jest antena łączności radiowej zamontowana na dachu wieży – najwyższej części budynku. Warto odnotować, że antena ta, z uwagi na jej znaczną wysokość, z oczywistych względów wydatnie zwiększa tak zwaną powierzchnię zbierania wyładowań piorunowych budynku, a więc i , zagrożenie bezpośrednim wyładowaniem piorunowym w ten obiekt. Na

niższej części dachu widoczna jest jeszcze druga antena. Można zauważyć, że żadna z anten nie została osłonięta przed bezpośrednim uderzeniem pioruna elementami zewnętrznej instalacji odgromowej nawet po tak nieprzyjemnym zajściu. W związku z tym można by uznać, iż podczas pracy na założeniach projektowych w odniesieniu do urządzenia piorunochronnego dla tego obiektu przyjęto bardzo niski stopień zagrożenia piorunowego i ochrona przed piorunem nie jest tu wymagana albo, po prostu, zaniedbano ochrony elementów tak istotnych systemów wsparcia obiektu ratownictwa przed skutkami bezpośredniego wyładowania.

Zgrubne przeliczenia pokazują, że rzeczywiście spodziewana częstotliwość bezpośredniego trafienia pioruna w taki budynek nie jest wysoka i wynosi jeden przypadek na 50-60 lat (podobnie niskie zagrożenie odnosi się do opisywanej wcześniej 21-metrowej strażackiej wieży obserwacyjno-sygnalizacyjnej wzniesionej w 1891 roku w centrum Białegostoku). A więc spodziewana częstotliwość bezpośrednich trafień pioruna dla rozpatrywanego obiektu jest mała, ale w dalszym ciągu realna. Zaobserwowane skutki takiego trafienia ze stwierdzonymi śladami zniszczeń na powierzchni górnej anteny przekonująco potwierdzają w zupełności taką możliwość, gdyż przecież „cały jej oplot z włókna szklanego” został „roztrzaskany w drobnym mak” jak wynika z doniesień medialnych. Jednak nawet z pozoru bardzo niski stopień zagrożenia obiektu bezpośrednimi wyładowaniami piorunowymi nie musi oznaczać, że zewnętrzna instalacja odgromowa jest zbędna. Wszystko zależy od wyników analizy zagrożenia piorunowego przeprowadzonej zgodnie z wytycznymi drugiego arkusza normy odgromowej PN-EN 62305-2: Ochrona odgromowa. Część 2: Zarządzanie ryzykiem. Wyznaczenie w ten sposób przez projektanta nawet najniższej kategorii ochrony odgromowej oznacza potrzebę zastosowania zewnętrznego urządzenia piorunochronnego i w przypadku budynku JRG nr 3 zostało ono zamontowane przynajmniej na niższych częściach bryły budynku. Oznacza to, że w założeniach projektowych była świadomość, iż rozpatrywany obiekt wymaga zewnętrznej ochrony odgromowej. Trudno jest w związku z tym zrozumieć, dlaczego najbardziej narażone na bezpośrednie wyładowanie piorunowe, bo najwyższe zazwyczaj w obiekcie systemy antenowe, nie zostały osłonięte specjalnymi elementami urządzenia piorunochronnego. Na to pytanie należy odpowiedzieć niezwłocznie, bo taki stan rzeczy był z pewnością jedną z głównych przyczyn fatalnych skutków zaistniałej przykrew sytuacji.
